IEA-SHC TASK 50

“SOLUÇÕES AVANÇADAS DE ILUMINAÇÃO  
PARA RETROFIT DE EDIFÍCIOS”

# EXPERIENCE FROM NEW BUILDINGS AND RETROFITTING IN BRAZIL

ROBERTA V G SOUZA

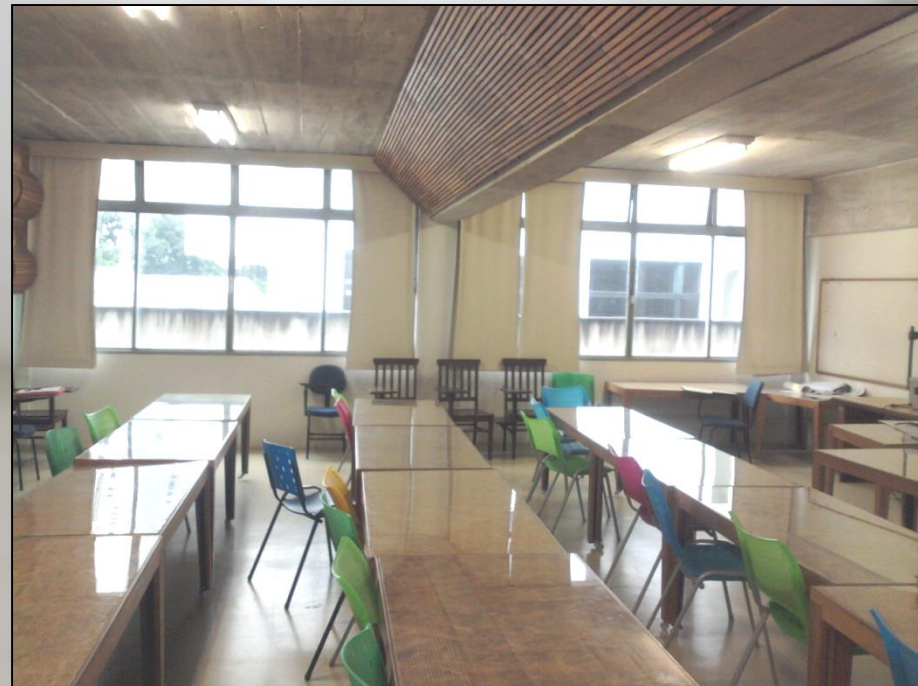
Sala 318

- Luminárias sem controle de ofuscamento ou sistema de reflexão
- Lâmpadas de 40W e reatores com 20% de dissipação
- Tetos escuros
- Divisão dos circuitos que **não** atende à contribuição da luz natural
- Cortinas que obstruem a entrada de luz

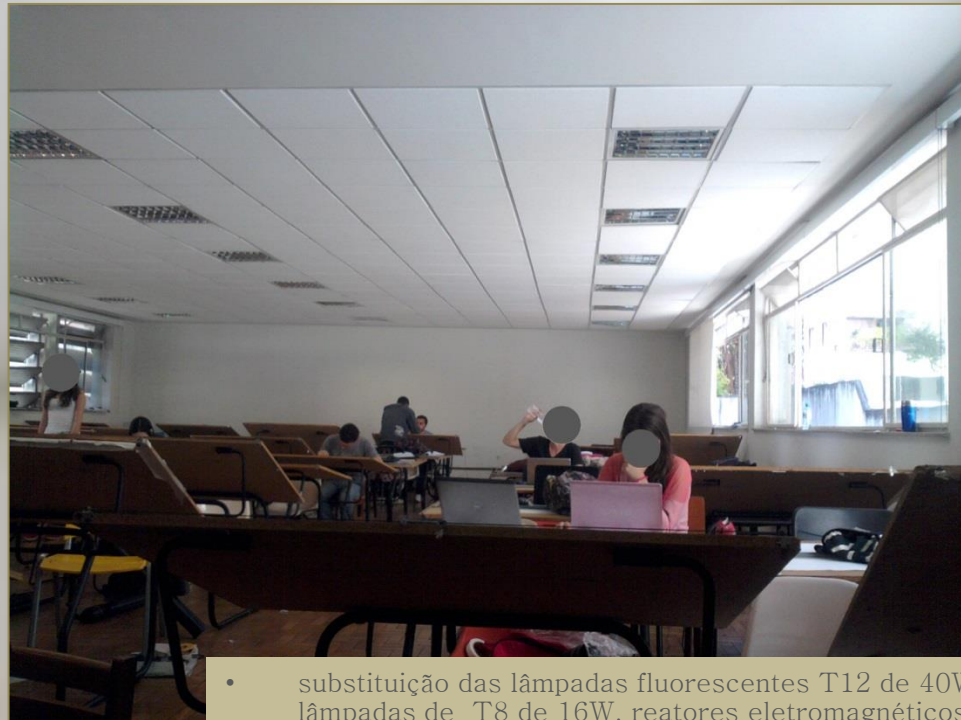
Sala 315

- Projeto com *retrofit* a mais de 10 anos
  - Mudança de interruptores
  - Readequação do sistema e do ambiente
- No entanto:
  - Perda de capacidade luminosa
  - Alteração de níveis mínimos entre NBR5413/1982 e NBR ISO CIE 8995/2013
  - Avaliação de eficiência energética baseada em novas iluminâncias
  - Usuário não entende o sistema

- substituição das lâmpadas fluorescentes T12 de 40W por lâmpadas de T8 de 16W, reatores eletromagnéticos de 15W de dissipação por reatores eletrônicos de 2W e substituição das luminárias por modelos de 4 lâmpadas mais eficientes, com refletor em alumínio e colocação de forro branco, rolos difusores

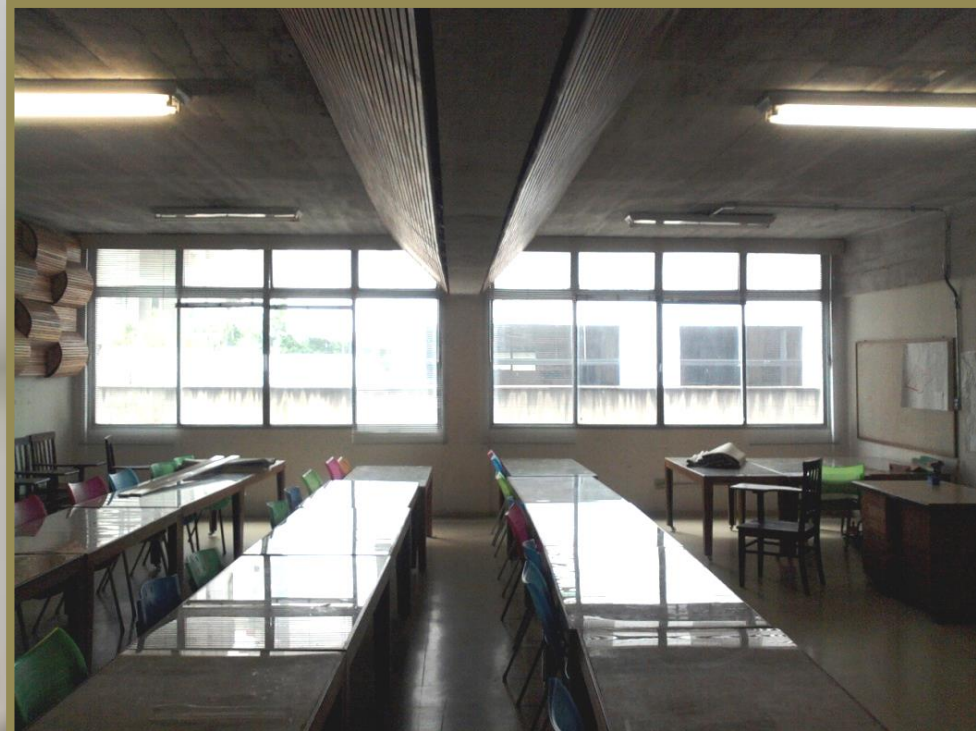
Sala 318

- Luminárias sem controle de ofuscamento
- Lâmpadas de 32W e reatores com 10% de dissipação
- Tetos escuros
- Divisão dos circuitos que atende à contribuição da luz natural
- Introdução de persianas
- Cartazes nas salas de aula

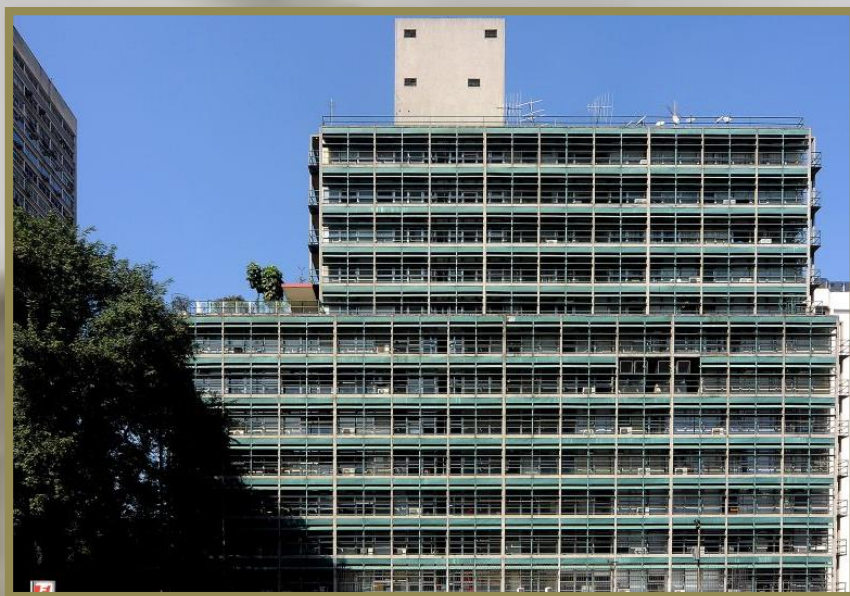
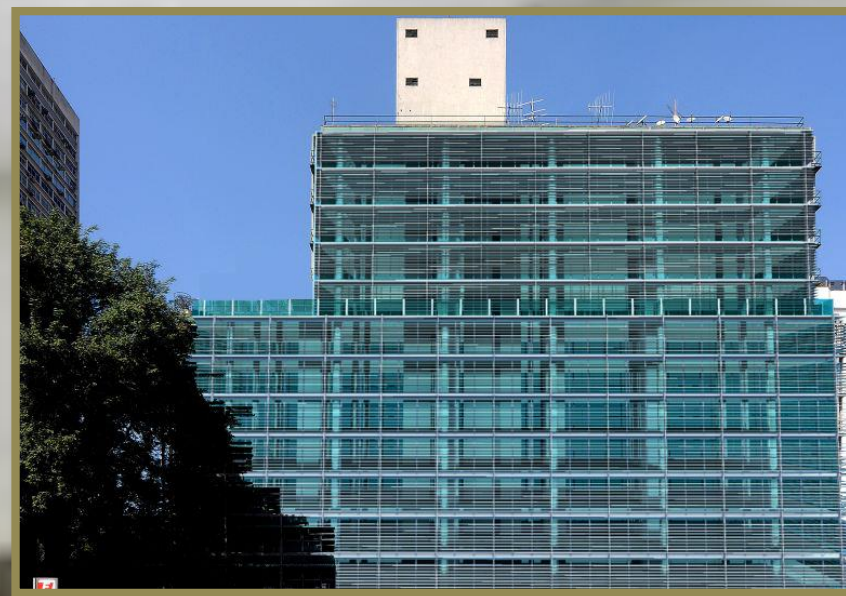
# RETROFIT – IBOPE -SP

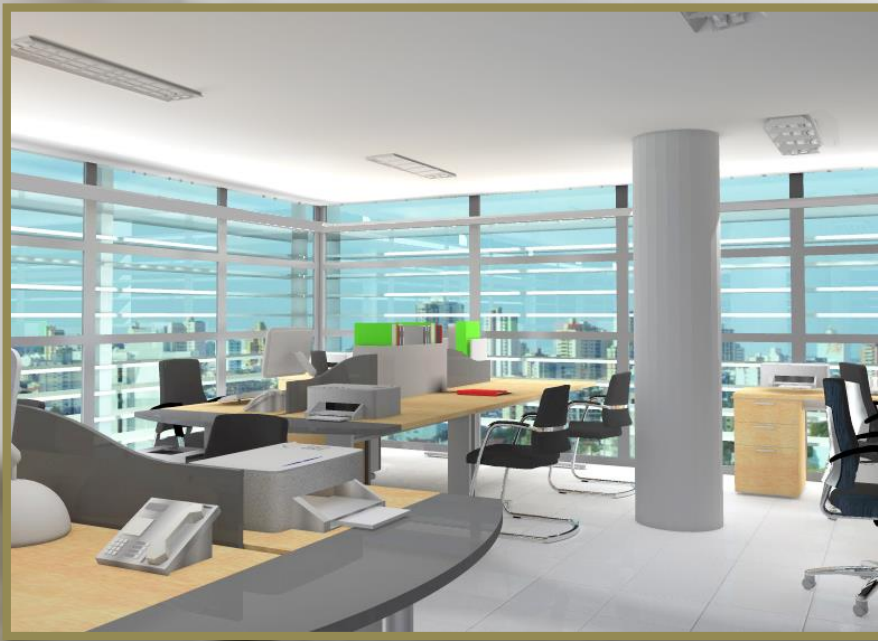
Consumo comparado de energia do Edifício Paulo de Tarso Montenegro nos meses de verão, inverno e total utilizando diferentes envoltórias

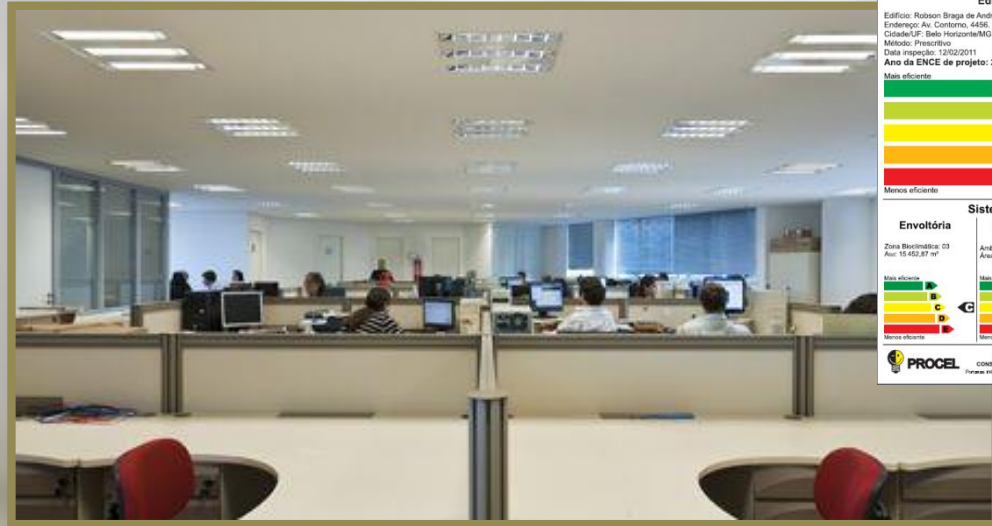
FIEMG – Pavimento tipo - 2011

- Standad change: NBR5413/1982 to NBR ISO CIE 8995/2013
- Office illuminance - 750 lux - 2011
  - Low energy efficiency level

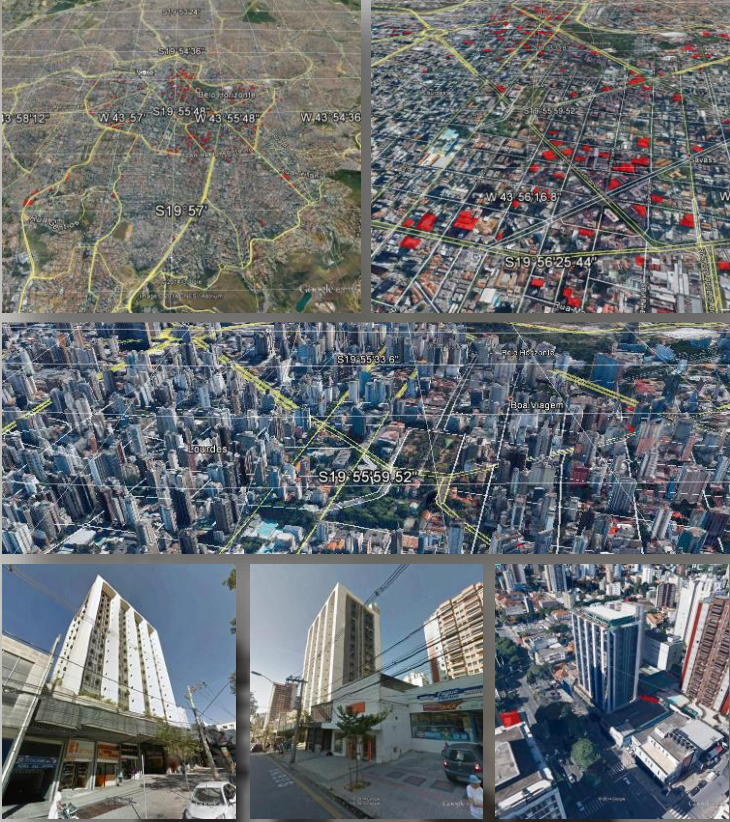
# BENCHMARKING AND RETROFIT

## Commercial hybrid buildings analysis- Belo Horizonte

## 298 Buildings

- Decade = 1990
- Above 10 floor – gross area 5.000 m<sup>2</sup>
- Hybrid conditioning
- lighting consumption – 40%
- No DALi or division in electric circuits
- T12 -40W or T8 – 32 W
